RAPPORT D'ENQUÊTE FERROVIAIRE
R04M0032

DÉRAILLEMENT EN VOIE PRINCIPALE

DU TRAIN NUMÉRO CBNS 301-18
EXPLOITÉ PAR LA CAPE BRETON
AND CENTRAL NOVA SCOTIA RAILWAY
AU POINT MILLIAIRE 51,7 DE LA SUBDIVISION HOPEWELL
À LINACY (NOUVELLE-ÉCOSSE)
LE 18 AVRIL 2004

Rapport numéro R04M0032

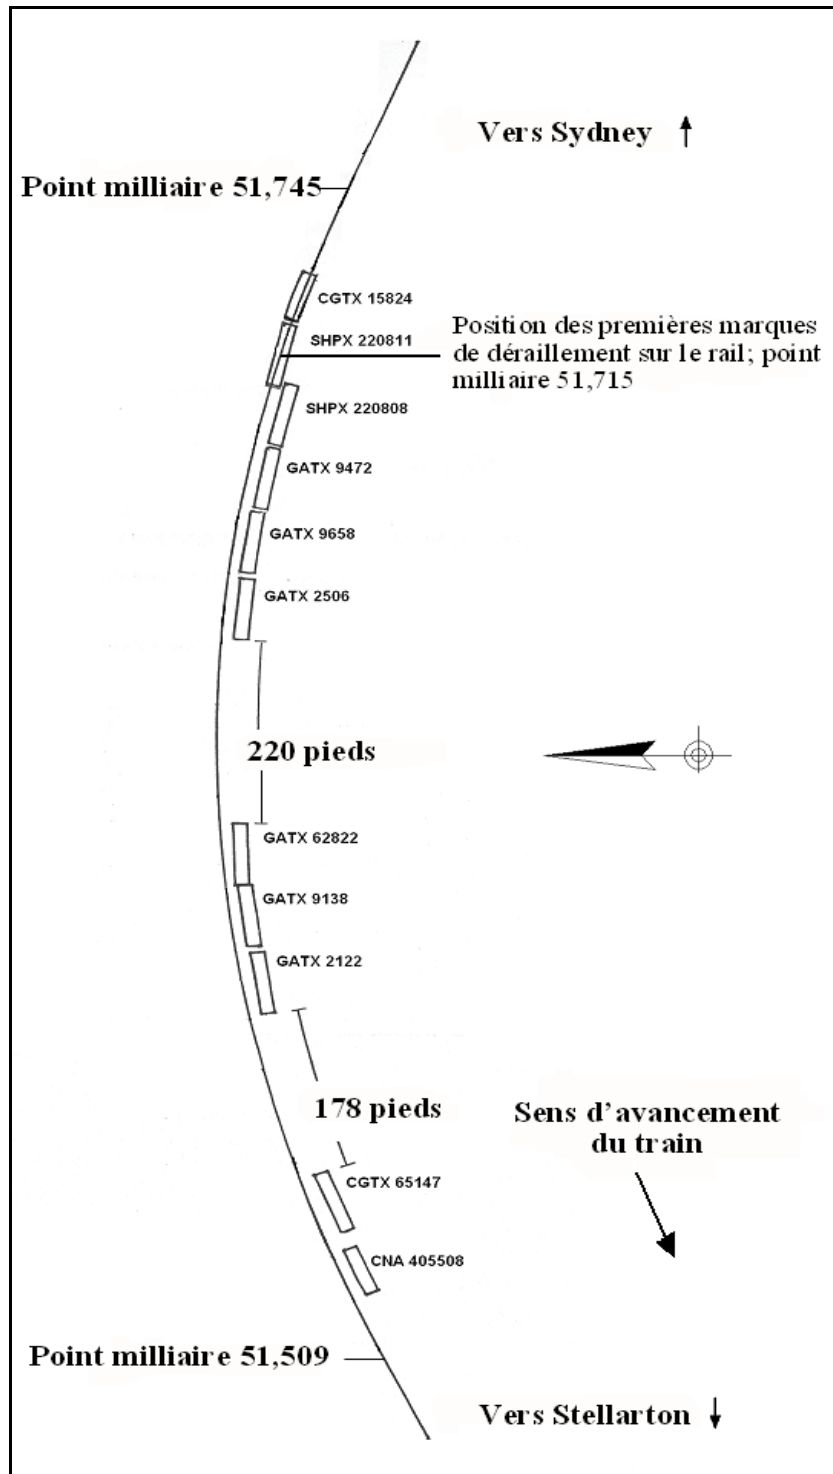
Annexe A – Schéma montrant les positions approximatives des wagons déraillés

Il n'y a eu rien d'inhabituel dans la conduite du train. L'équipe a suivi la procédure d'urgence. Le chef de train a inspecté la queue du train et a déterminé que 10 wagons, du 54^e au 63^e à partir de la tête du train, avaient déraillé dans une courbe à gauche dans le sens d'avancement du train. Neuf des dix wagons déraillés étaient des wagons-citernes sous pression chargés de gaz de pétrole liquéfié (classe 2.1, UN 1075). L'autre wagon déraillé était un wagon couvert chargé de produits de papier. Huit des wagons-citernes chargés de gaz de pétrole liquéfié se sont renversés sur le côté ou se sont renversés sens dessus dessous (photos 1 et 2). Conformément aux directives de la compagnie, l'équipe a immédiatement signalé l'accident au bureau de la CBNS à Stellarton et au bureau du contrôle de la circulation ferroviaire situé à North Bay (Ontario). Le contrôleur de la circulation ferroviaire (CCF) a avisé un gestionnaire des opérations de la CBNS à Stellarton, le BST à Gatineau (Québec) et Canutec³ à Ottawa (Ontario)⁴.
